**PROYECTO ANTIOQUIA - SUBPROYECTO ORIENTE**

**ARTESANIAS EN EL ORIENTE ANTIOQUEÑO  
CERCO A LA CERAMICA DEL CARMEN DE VIBORAL**

**TERCER AVANCE DE INVESTIGACION**

**Anexo fotográfico**

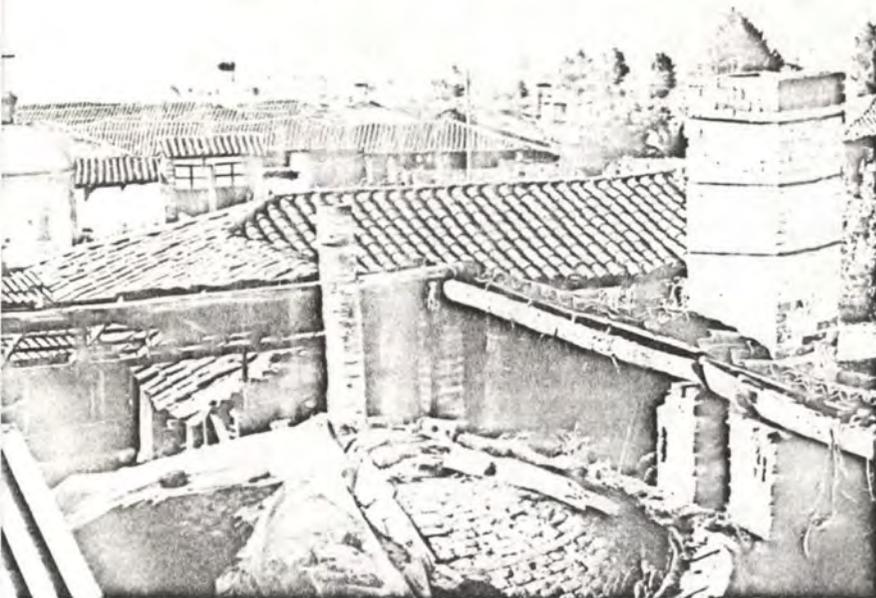
Fotografía # 6

En primer plano horno e instalaciones de la antigua fábrica San Antonio. Mas atrás techos y chimeneas de La Ladera. En ambas funcionan en la actualidad pequeños talleres artesanales. Al fondo se observan las construcciones del Carmen.

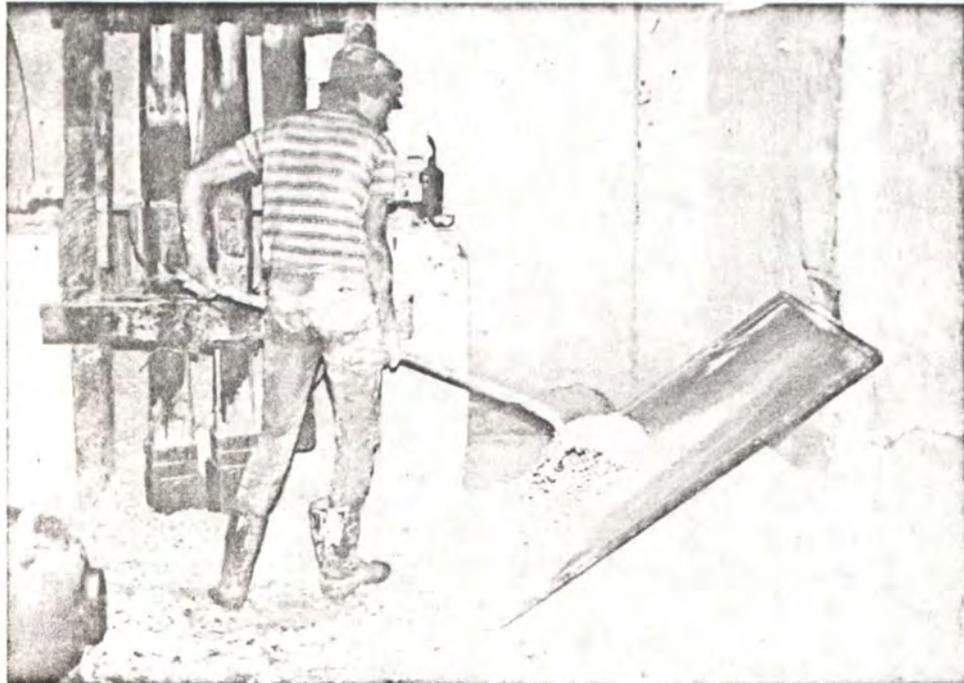
Fotografía # 4

Un cedazo sirve para separar las arenas finas de las más gruesas que necesitan más trituración. Cerámicas Triunfo.

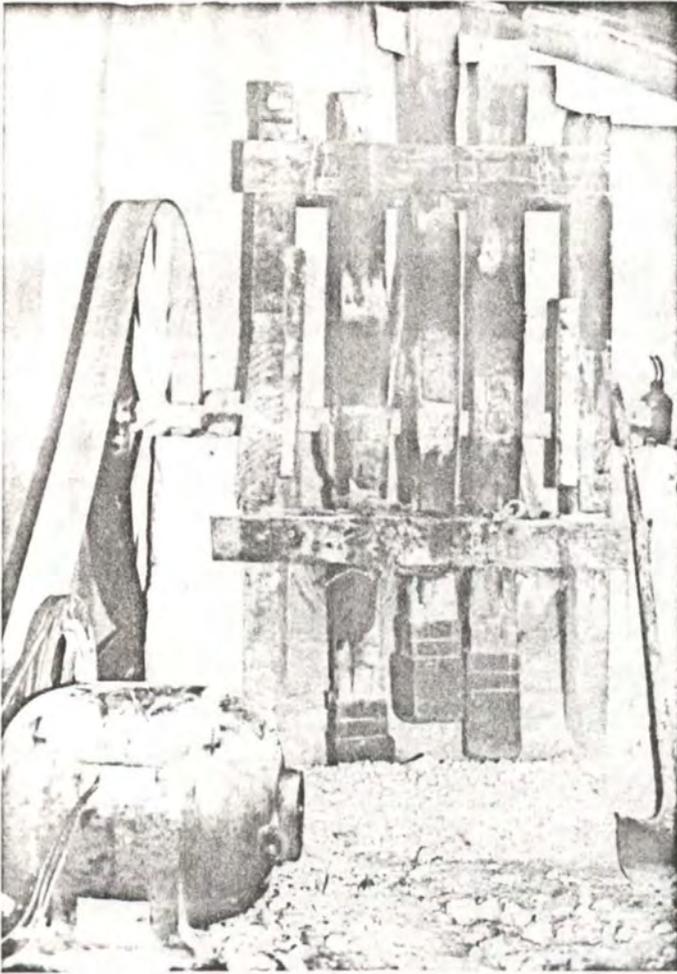
Fotografía # 5

Molino de pistones ó californiano o el cual se realiza la trituración de las materias primas en algunas fábricas. En la actualidad es movido por electricidad.  
Cerámicas Triunfo.

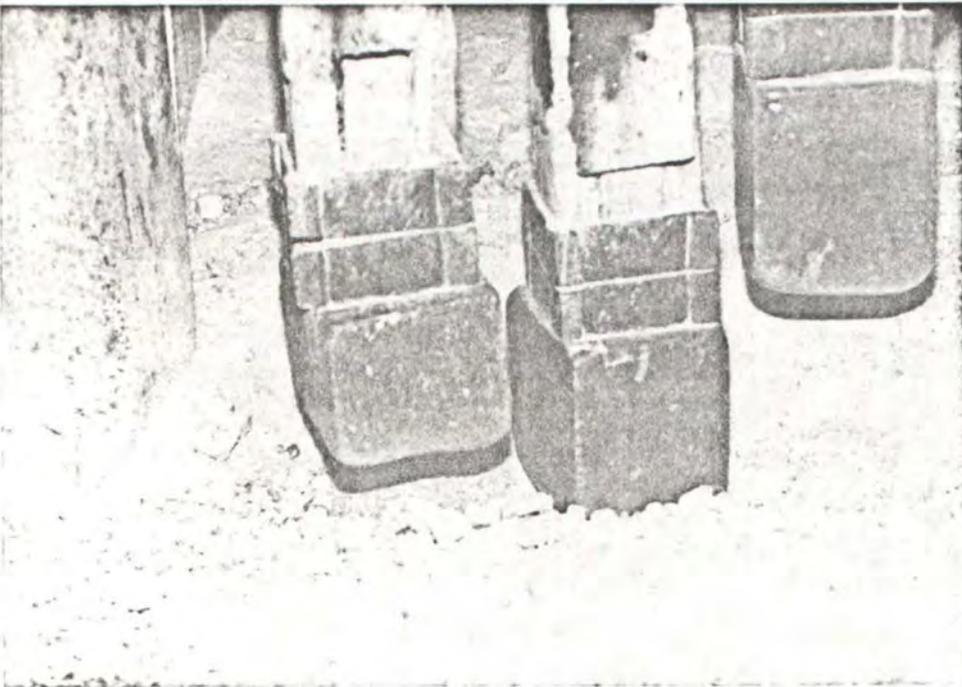
Fotografía # 6

Mazos de hierro para la trituración del material. Detalle del molino de pistones

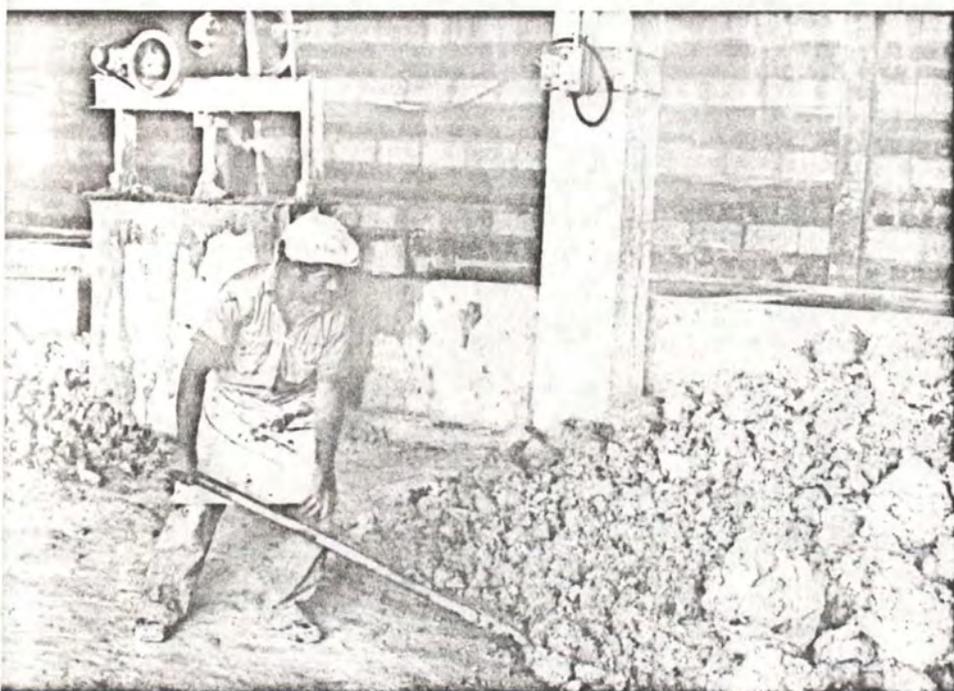
Fotografías # 9 - 10

En forma separada se procesan las arcilla. Se mezclan con agua y se decantan en tanques que van descendiendo por Niveles.

Fotografía en las instalaciones de Cerámicas Continental. Vereda La Chapa. El Carmen Viboral. Antioquia.

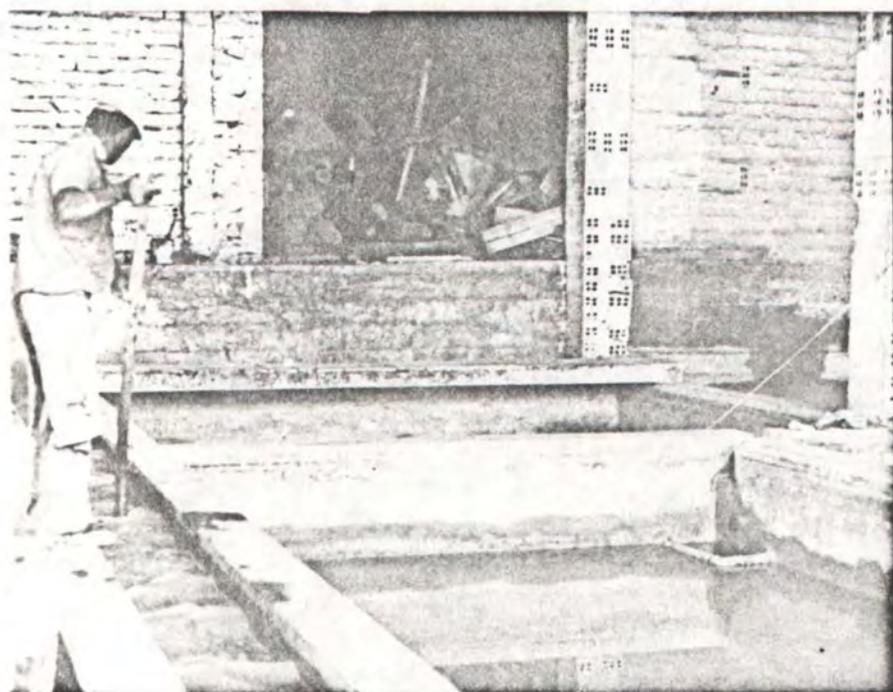
Fotografía # 11

Luego de trituradas las arenas, pasan a los molinos de bolas para continuar su molienda.

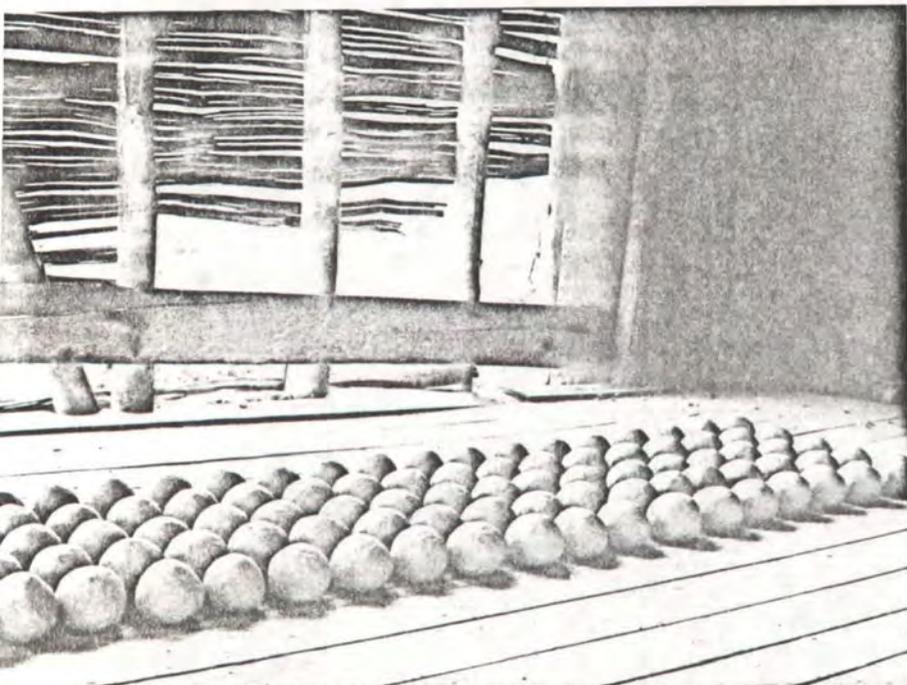
Fotografía # 12

Dentro de los molinos van estas bolas hechas de material muy duro (porcelana) que ayuda a la pulverización de las arenas.

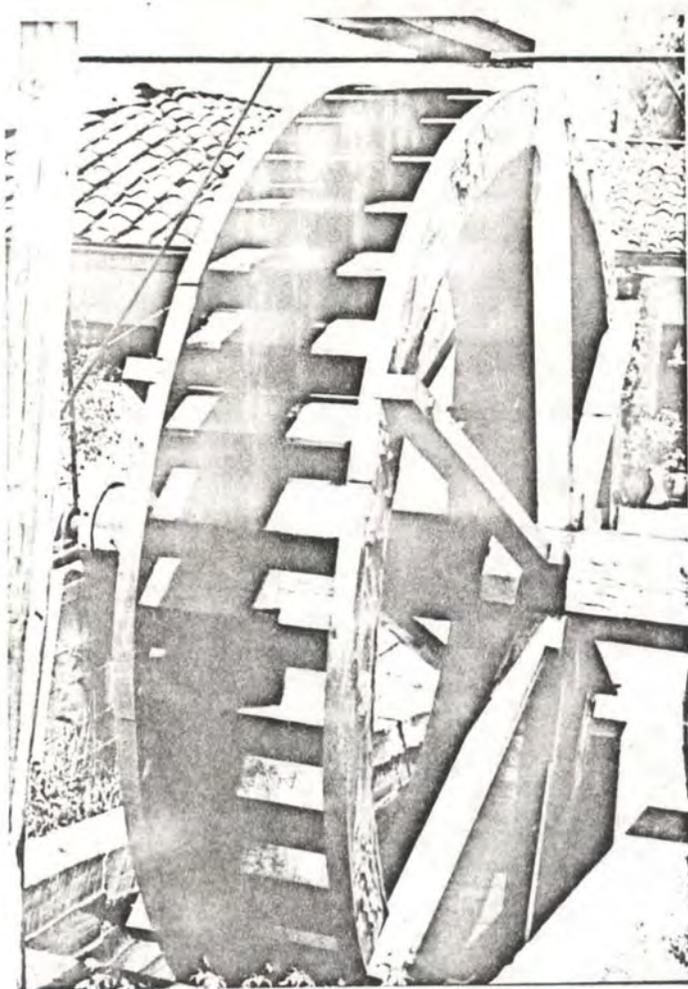
Fotografía # 14

Rueda pelton utilizada para producir energía hidráulica en las antiguas fábricas de loza. Hoy está en desuso.

La rueda de la fotografía se encuentra en exhibición a la entrada de la fábrica de Cerámicas Continentales en la vereda La Chapa. Carmen de Viboral, Ant.

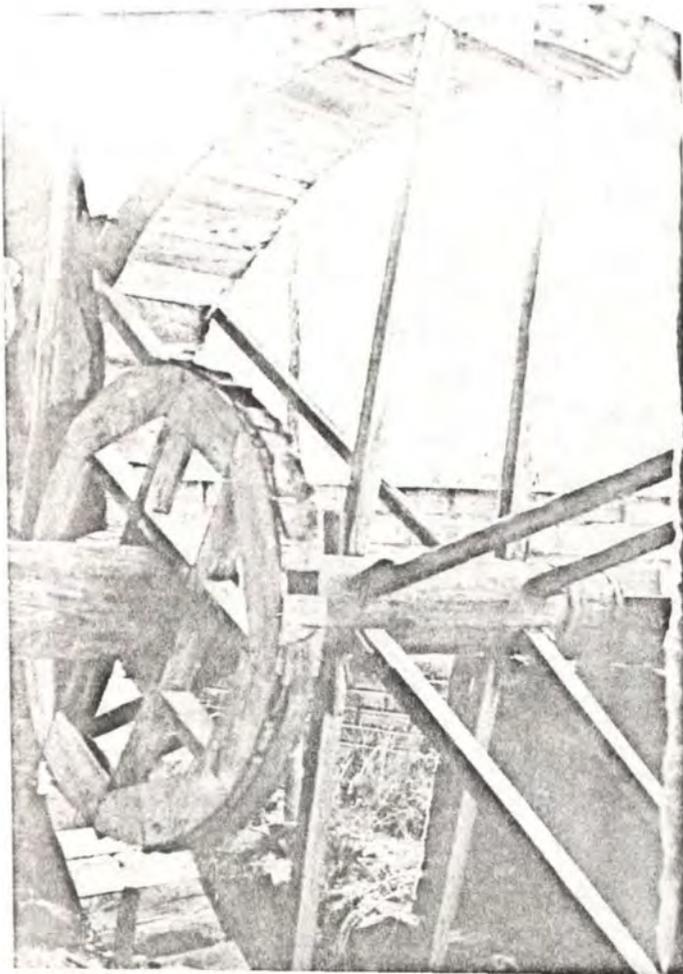
Fotografía # 15

Antigua rueda pelton localizada en la fábrica San Antonio, cerrada en la actualidad. Campealegre, Carmen de Viboral, Ant.

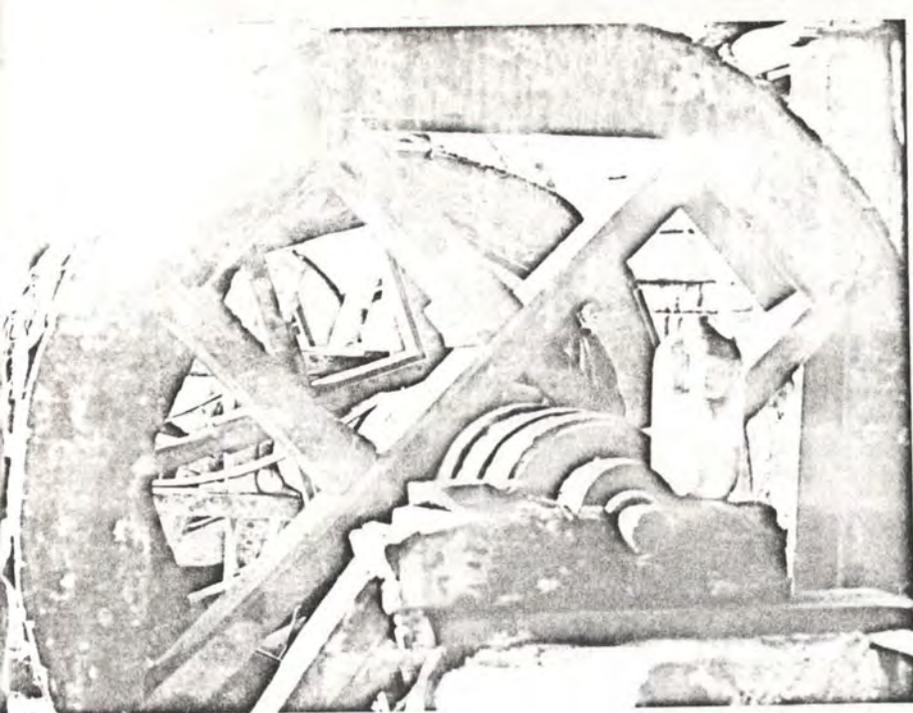
Fotografía # 16

De acuerdo al sistema antiguo, el movimiento se transmitía a otra serie de ruedas menores que a través de poleas ponían en acción los molinos.

Fábrica San Antonio. Campoalegre.

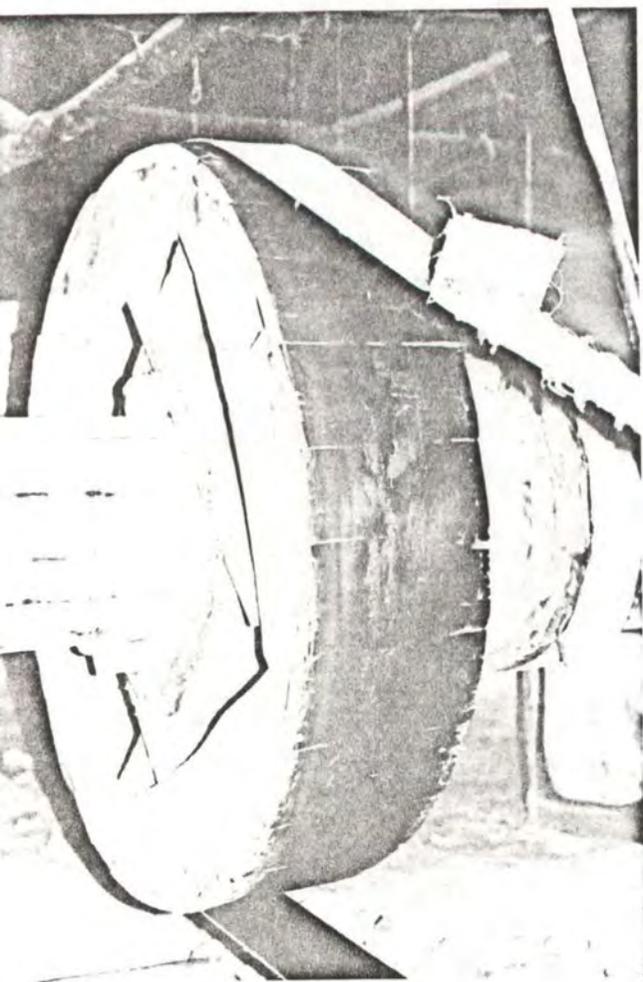
Fotografía # 17

En la actualidad continúan empleándose las antiguas ruedas de madera pero movidas por electricidad.

En la fotografía, rueda de madera empleada en el proceso en la fábrica de Cerámicas Triunfo. Campoalegre, E. Carmen de Viboral, Ant.

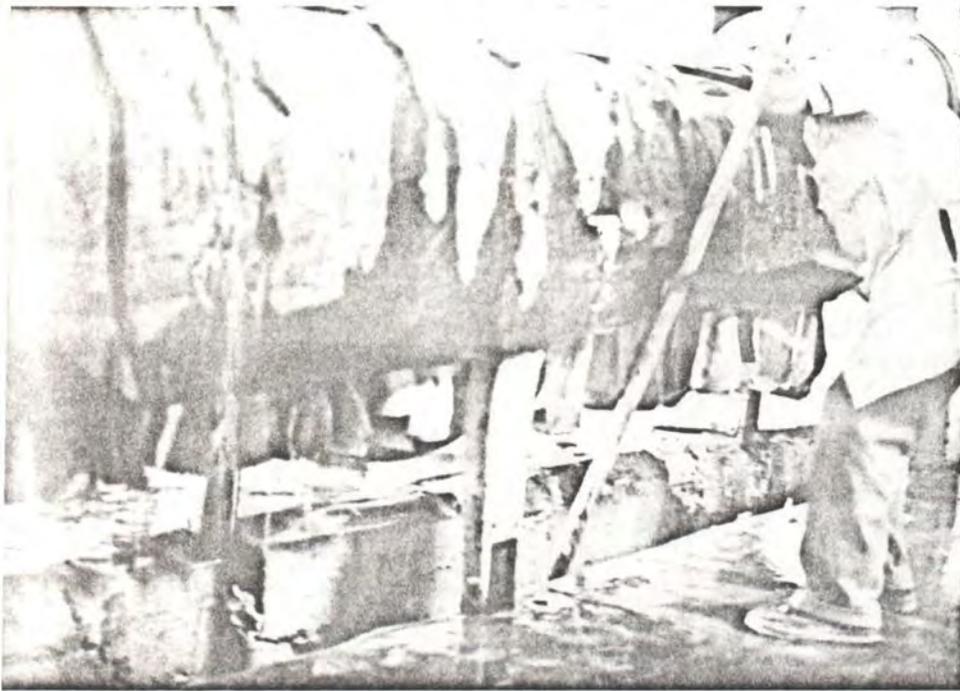
Fotografías # 18 - 19

Después de mezclado todos los materiales el proceso de elaboración de la pasta cerámica, procede a la filtración y eliminación del exceso de agua. Para esto, método más moderno el empleo de la presión. En las fotografías dos aspectos de la Filtroprensa existente en la fábrica Cerámicas Continentales.

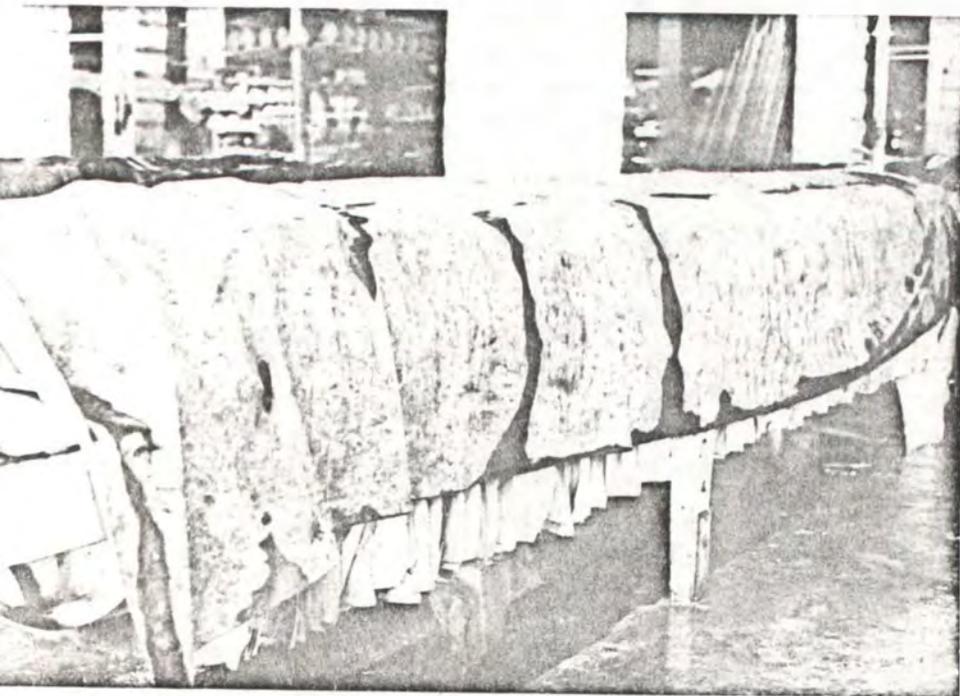
Fotografía # 20

Amasada de la pasta, realizada manualmente en las fábricas El Capiro y Triunfo.

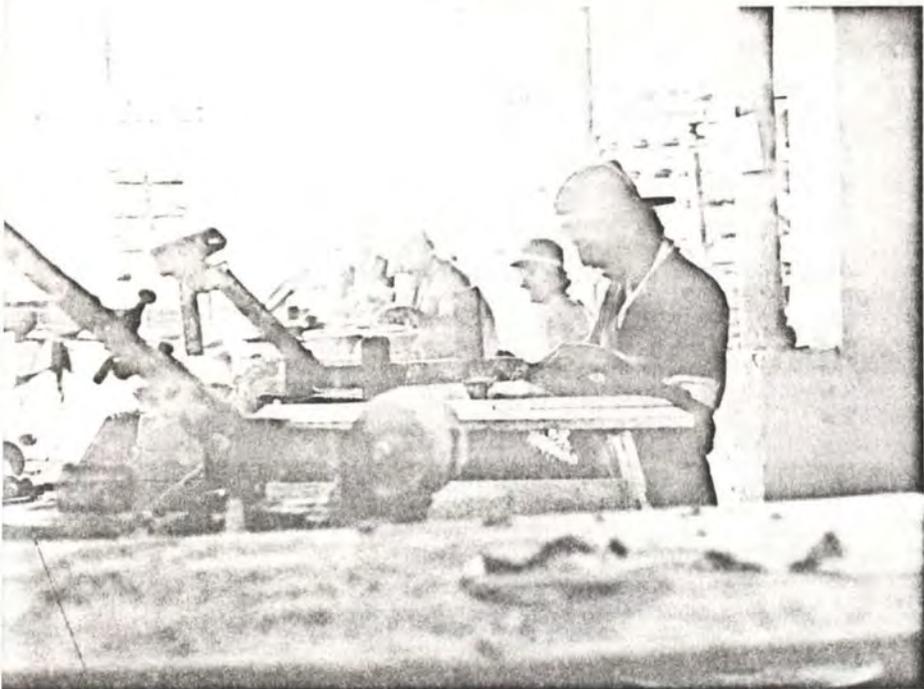
Fotografía # 22

Moldeamiento de las piezas para lo cual se utilizan tornos movidos por electricidad.

La fotografía fué tomada en la sección de tornos de la fábrica de cerámicas Triunfo.

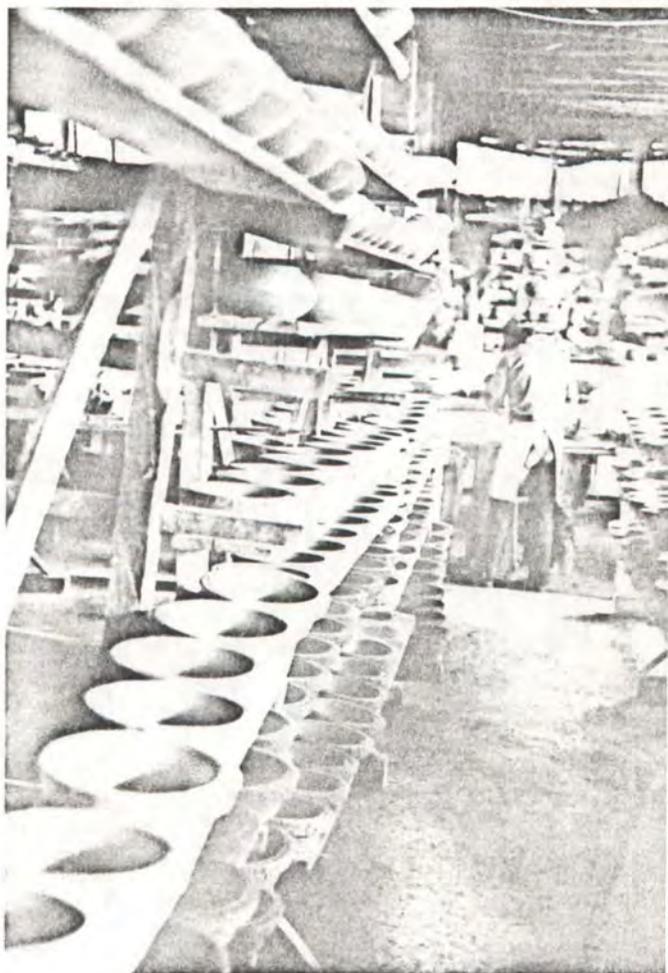
Fotografías # 23-24

Secamiento de las piezas en estantes ventilados. Cerámicas Triunfo.

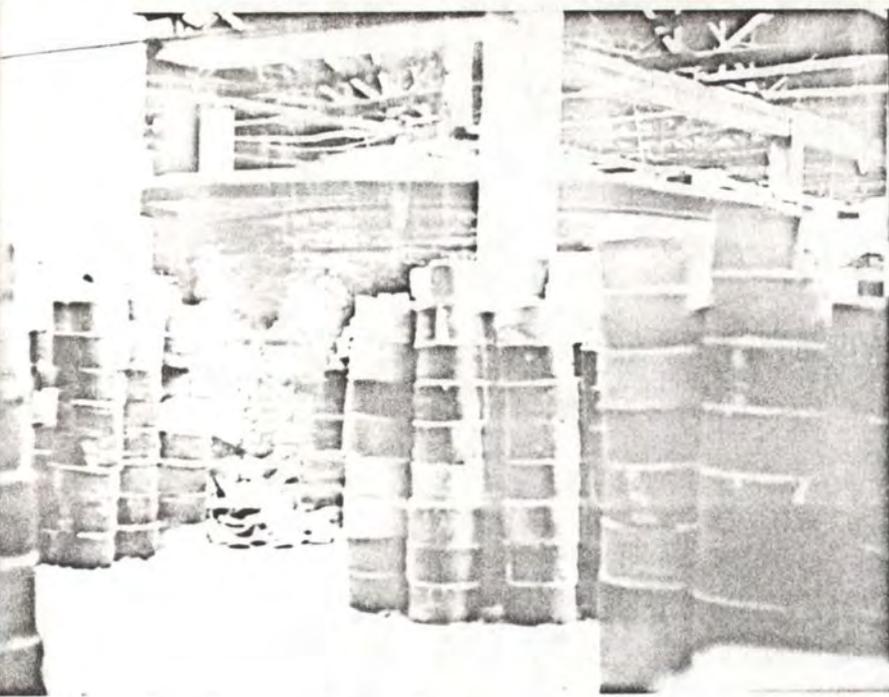
Fotografía #25

Después del secado las piezas se colocan en los estuches para ser llevadas al horno de bizcocho.

(Ceramicas Continentales)

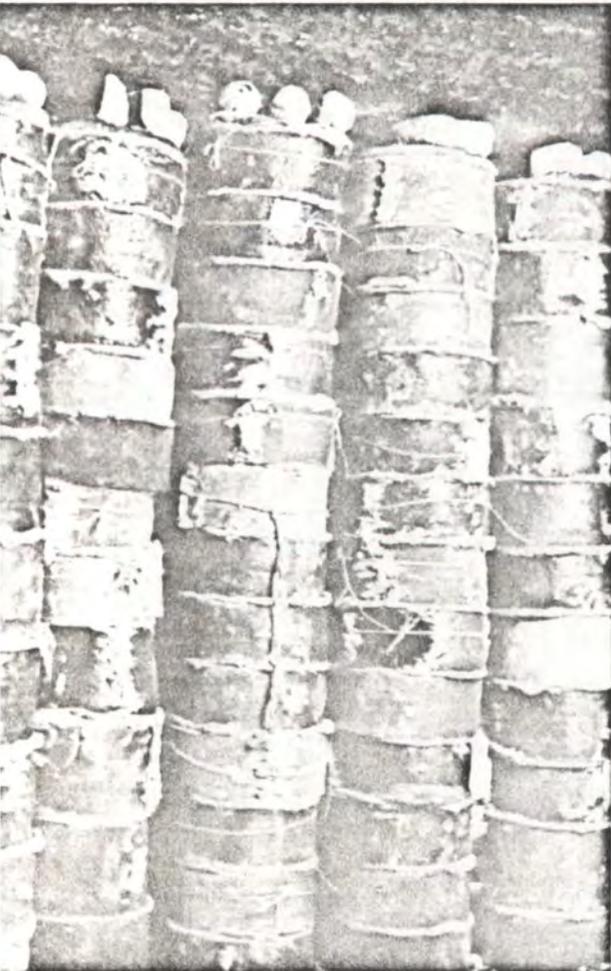
Fotografías #26 y 27

En el horno se carga formando columnas con los estuches, las cuales se disponen en círculos concéntricos (vueltas) partiendo de las paredes del mismo. (Ceramicas Continentales info.)

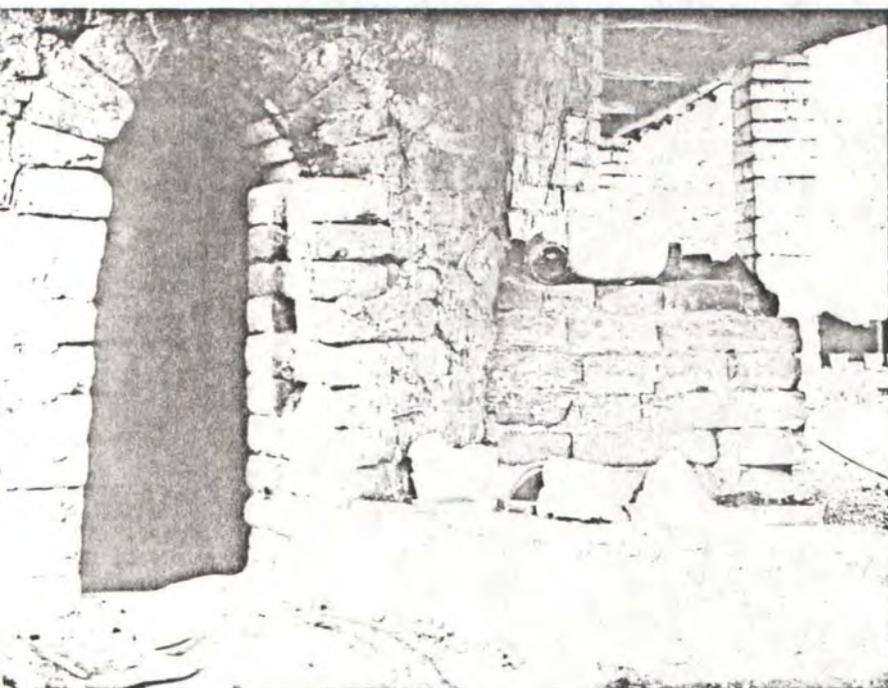
Fotografía # 29

Abierta del horno. Esta es tapiada una vez se carga completamente. (Cerámicas Júpiter.)

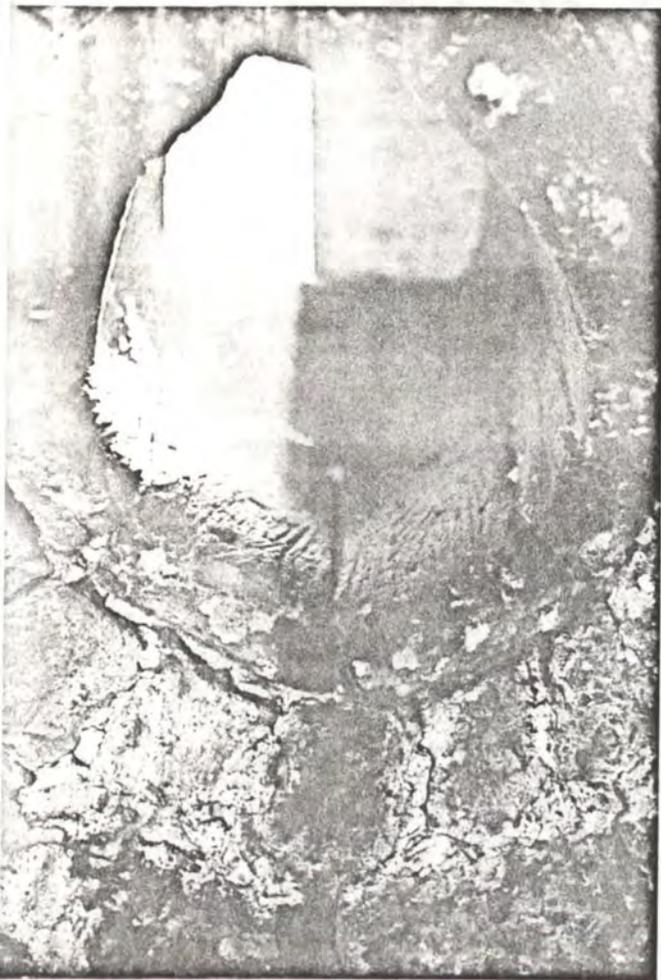
Fotografía # 30

Orificio de entrada a la chimenea superior ó bábula. Parte del horno de carbón.

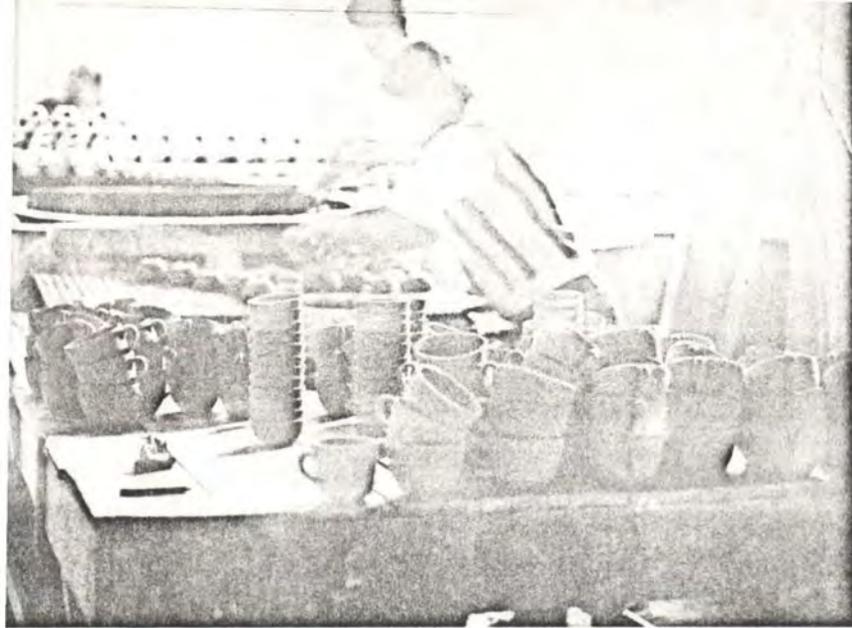
Fotografia # 37

Despues de pintadas ,, 1  
piezas son esmaltadas.  
La tecnica más empleada  
es la de inmersión. En  
fotografia la sección de  
maltado de Ceramicas  
Triunfo.

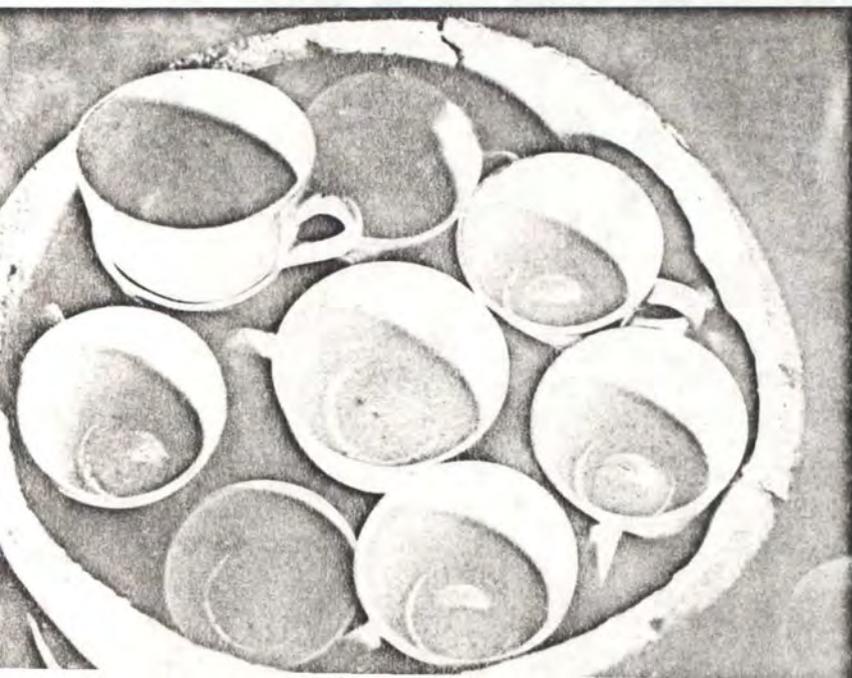
Fotografia # 39

Piezas recién salidas del  
horno de bizcocho

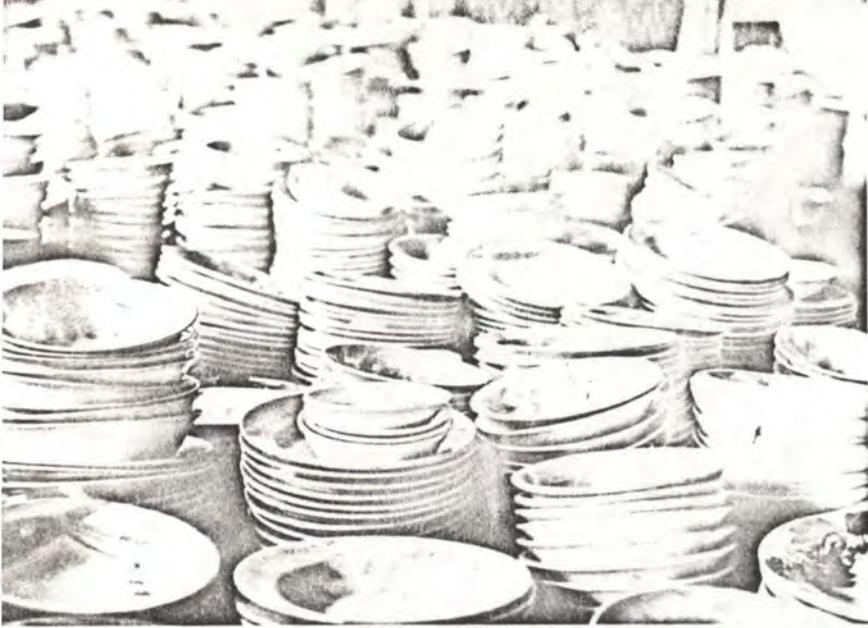
Fotografía # 43

El último paso del proceso lo constituyen la clasificación y empaque de las piezas.

En la fotografía, la sección de clasificación de Cerámicas Triunfo.

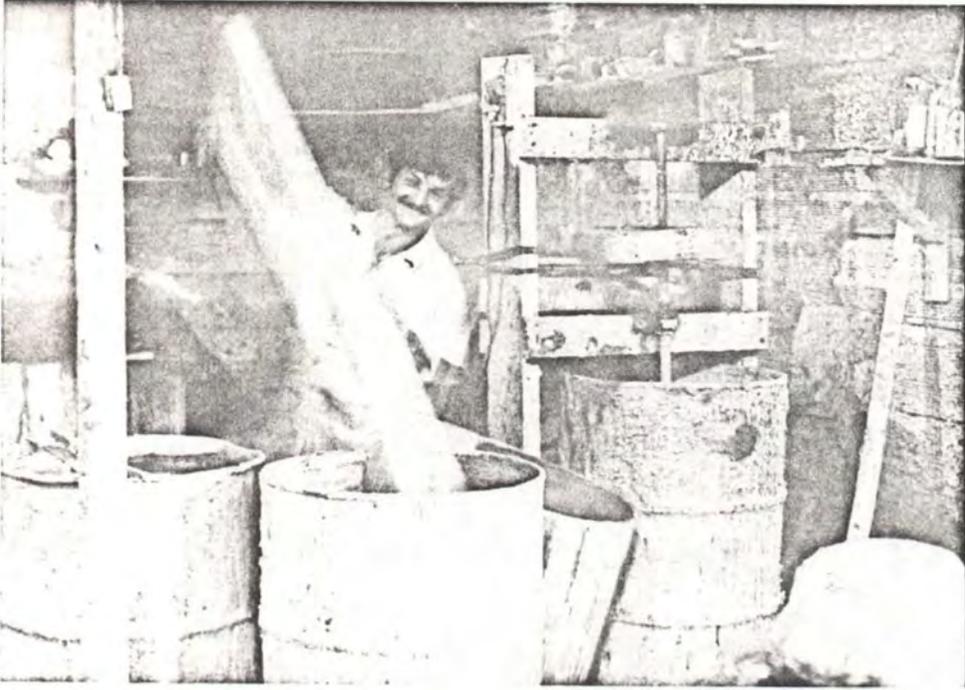
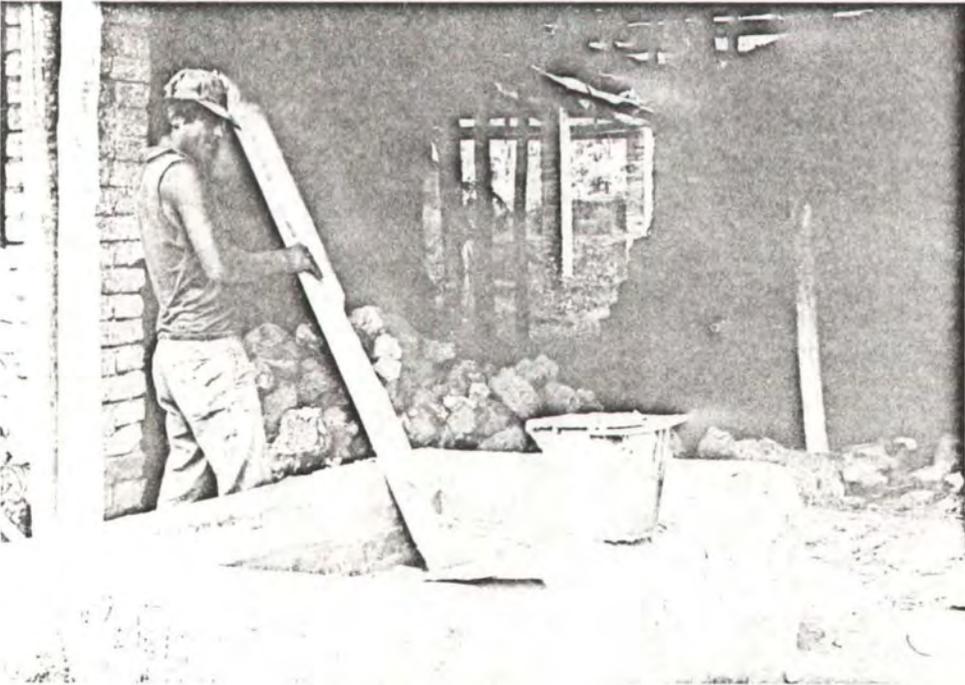
Fotografias # 1 v 2

En primer lugar se prepara la pasta mezclando la arcilla con agua para lo cual se emplean tanques, canecas ó batidoras electricas.

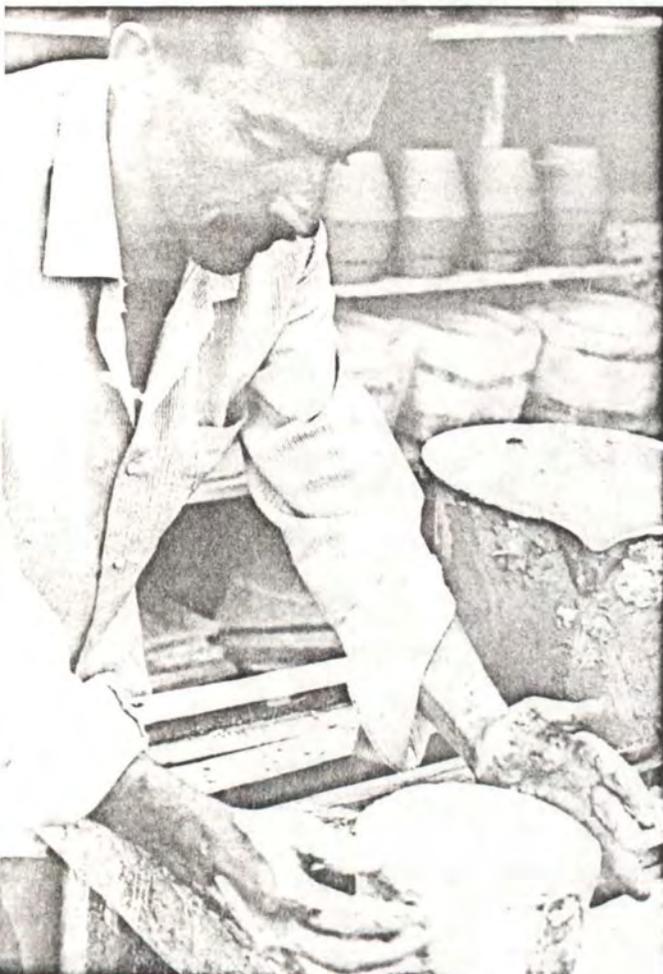
Fotografia # 3

Se prepara una pasta líquida que sirve para efectuar la técnica de colado.

En la fotografía se ha vaciado la pasta en el molde y se procede a devolver al balde el sobrante. Taller de don Tulio Vargas.

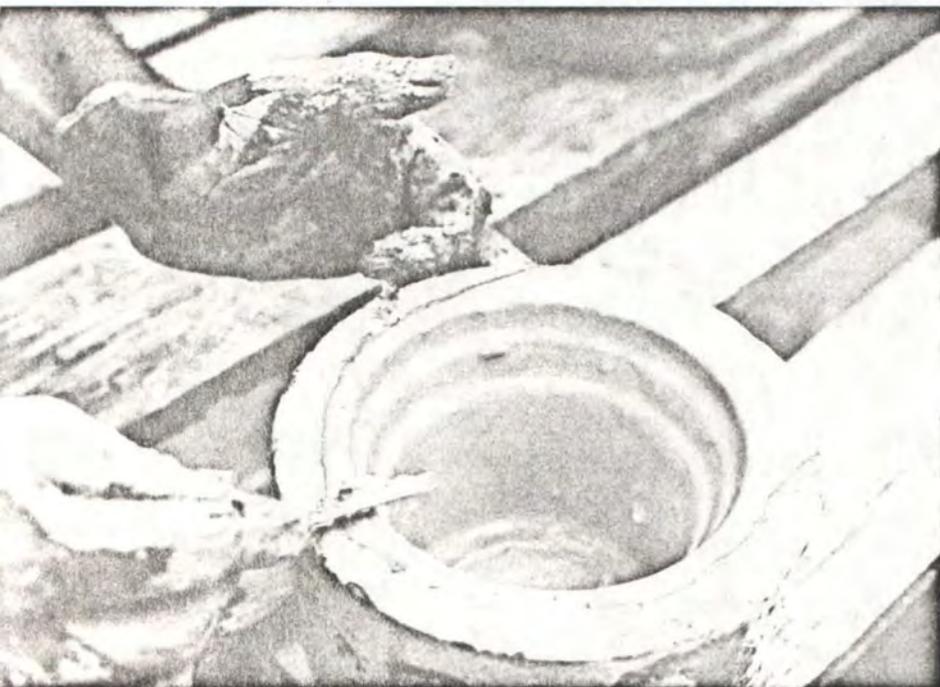
Fotografia # 4

En la técnica de colado el molde absorbe parte del líquido de la pasta. Después de permanecer unos minutos dentro del molde puede sacarse él y ponerlo a secar. En la fotografía, el bajador pule los bordes de la pieza.

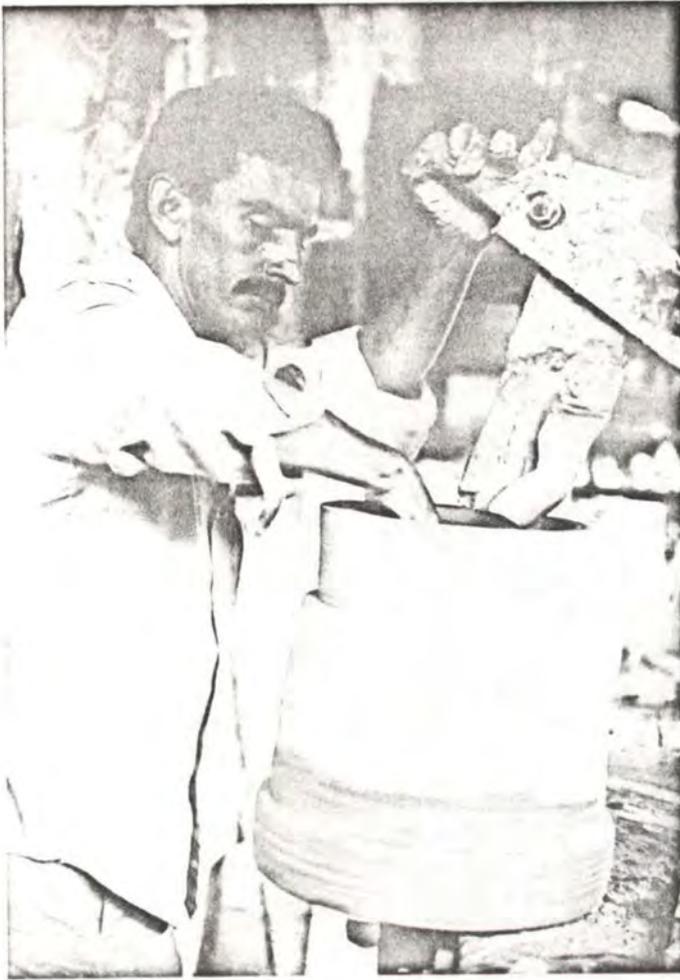
Fotografia # 7

Para el forjado se emplean moldes, los cuales se colocan en el torno y con la ayuda del  
se le da a la pieza el calibre  
querido.

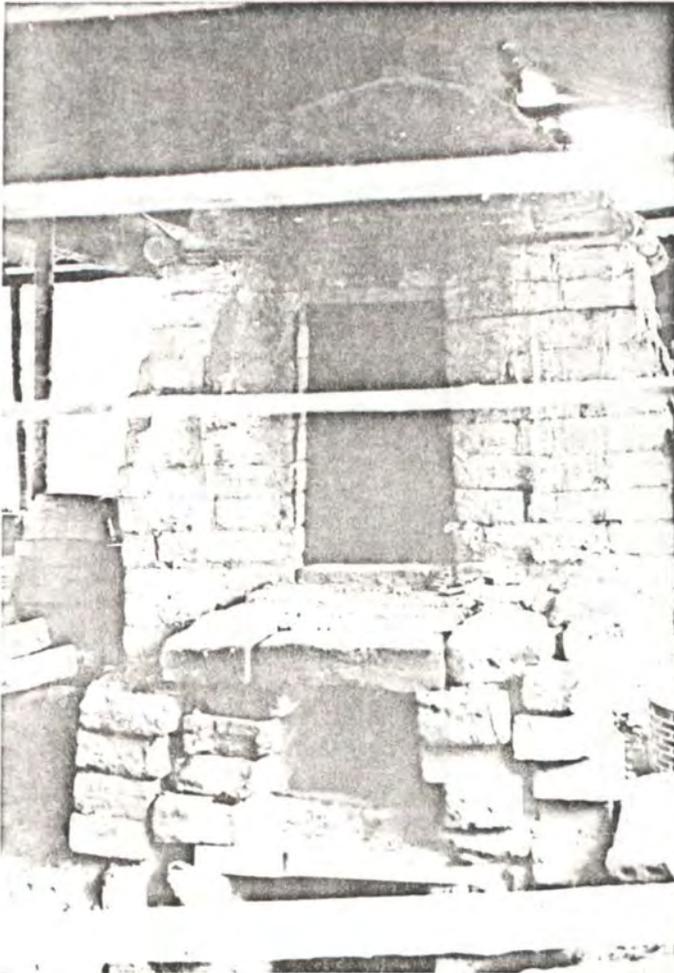
Fotografía #15

Horno de carbón de tamaño p  
queño, de un alimentador ó  
gón. Taller familiar de do  
Juan García. Vereda Cama  
go. El Carmen de Viboral.
